## **ПРИМЕНЕНИЕ ВЫСОКОПРОЧНЫХ ЗАЩИТНЫХ ПОКРЫТИЙ, СНИЖАЮЩИЙ РИСК ЗАРОЖДЕНИЯ И РАЗВИТИЯ ДЕФЕКТОВ КРН**

**Аннотация:** *Статья посвящена применению нового метода снижения риска зарождения и развития дефектов КРН. Новое защитное покрытие снизит уровень напряжений в стенках труб, а также обеспечит антикоррозионную защиту.*

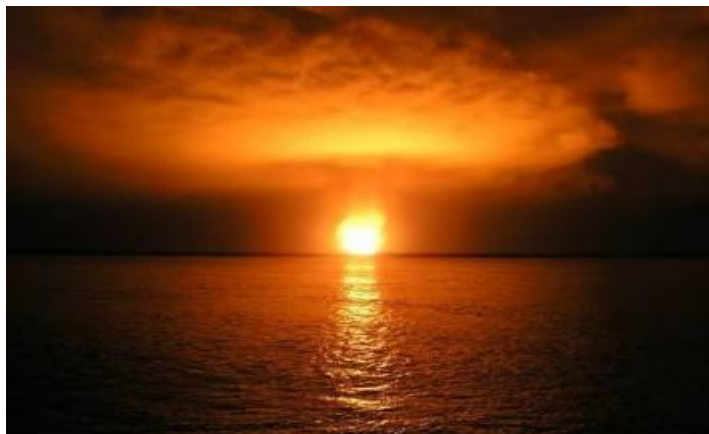
*Рисунок 1. Разрыв магистрального газопровода с возгоранием газа*

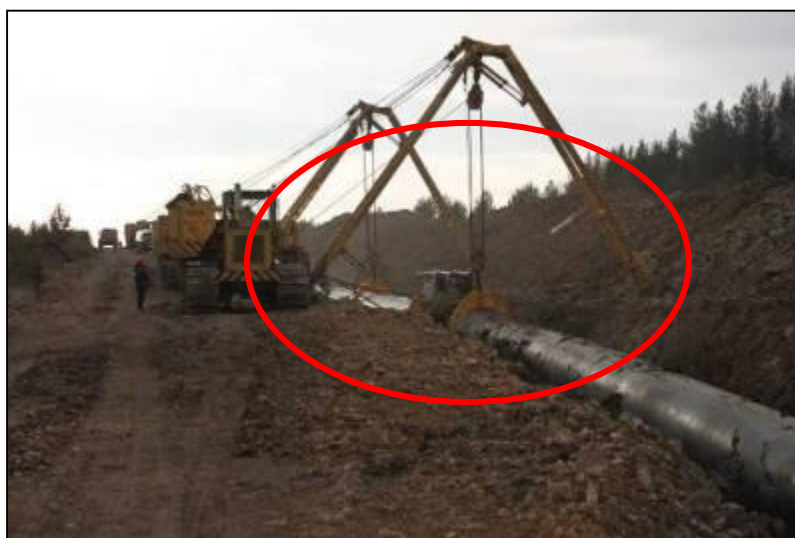
***Рисунок 4. Подъем участка газопровода трубоукладчиками, красным отмечено место возникновения повышенных изгибных нагрузок***

участков МГ с применением механизированных изолировочных комплексов) на ЛЧ МГ 4 аварии (16% от общего количества) произошли за период не более 2 лет после ремонта. По мнению авторов статьи, причиной аварий послужили пропущенные дефекты КРН, рост которых произошел по причине нагрузок, испытываемых участком газопровода, в том числе из-за подъема труб в траншее с применением трубоукладчиков (см. рис. 4).

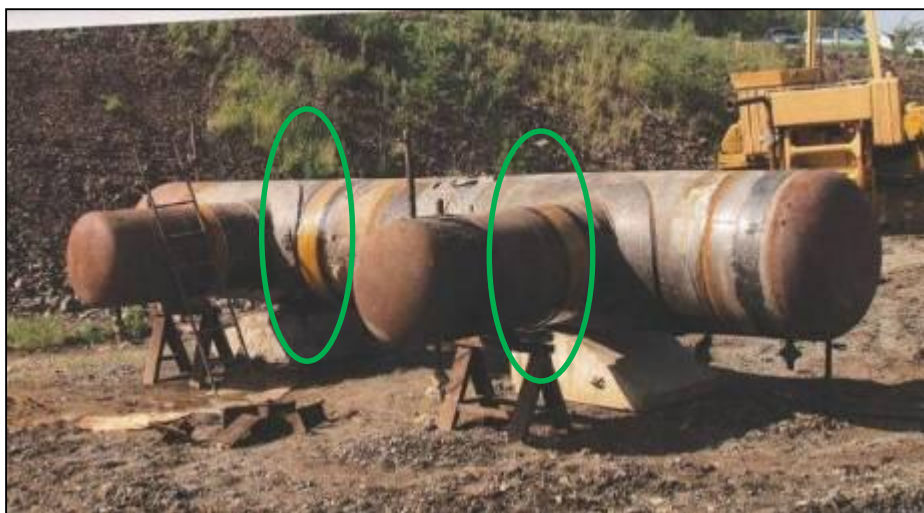
*Рисунок 6. Стенд для гидравлических испытаний, зеленым цветом обведены места установки муфт*

По результатам анализа стендовых испытаний труб [5, 6 и 7] для отработки различных технологий ремонта (см. рис. 6), было определено, что за счет установки муфт снижается уровень напряжений - в 2 раза непосредственно под муфтой и на 6-12 % между установленными муфтами.

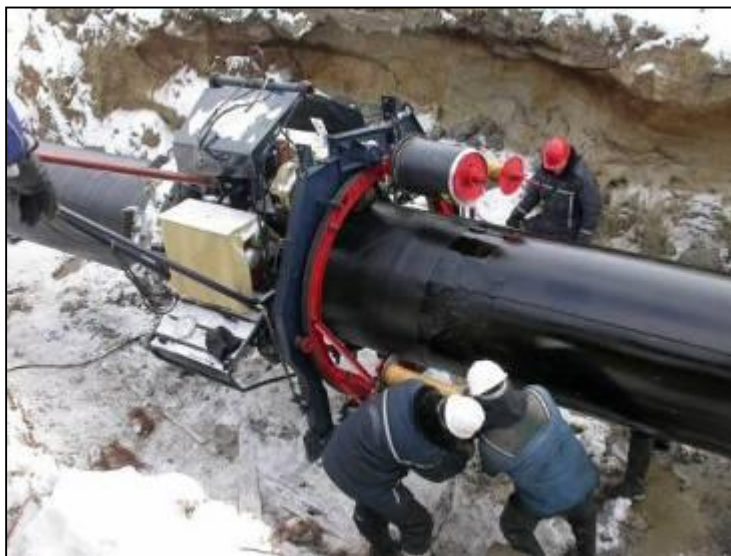
*Рисунок 7. Нанесение рулонного армированного (стеклосеткой) материала "РАМ" с применением изолировочной машины*

При этом, широко известны технологии и материалы для переизоляции МГ (см. рис. 7), когда контакт трубы с почвенным электролитом исключается за счет нанесения защитных покрытий на основе битумно-полимерных композиции, в состав конструкции которых в обязательном порядке входит армирующий элемент – стеклосетка.
