ВИЗУАЛЬНОЕ ОБСЛЕДОВАНИЕ ДЕТСКОГО САДА В Г.ПЕРМИ

Аннотация. Автором проведено обследование детского сада, выявлены существующие дефекты, на основании которых определены категории технического состояния конструкций, даны рекомендации по дальнейшей эксплуатации здания.

VISUAL EXAMINATION OF CHILDREN'S GARDEN IN PERM

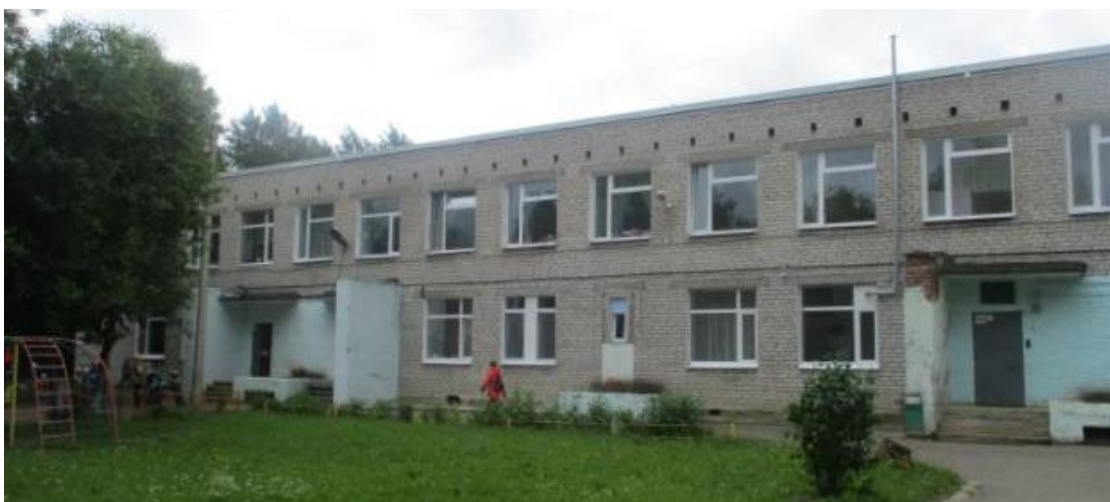
Проведено обследование детского сада в г. Перми (рис. 1), построенного в 1975 году. Здание двухэтажное с подвалом, конструктивная схема – бескаркасная. Основными несущими конструкциями являются фундаменты, стены, перекрытия и покрытие. Кровля мягкая рулонная совмещенная с покрытием, водосток - внутренний организованный.

Рис. 1 Фасад обследуемого детского сада
