## **ПРИМЕНЕНИЕ АВАРИЙНОГО РАДИОМАЯКА В ГРАЖДАНСКОЙ АВИАЦИИ**

***Аннотация:** Аварийный радиомаяк - передатчик для подачи сигнала бедствия поисково-спасательным силам терпящими бедствие.*

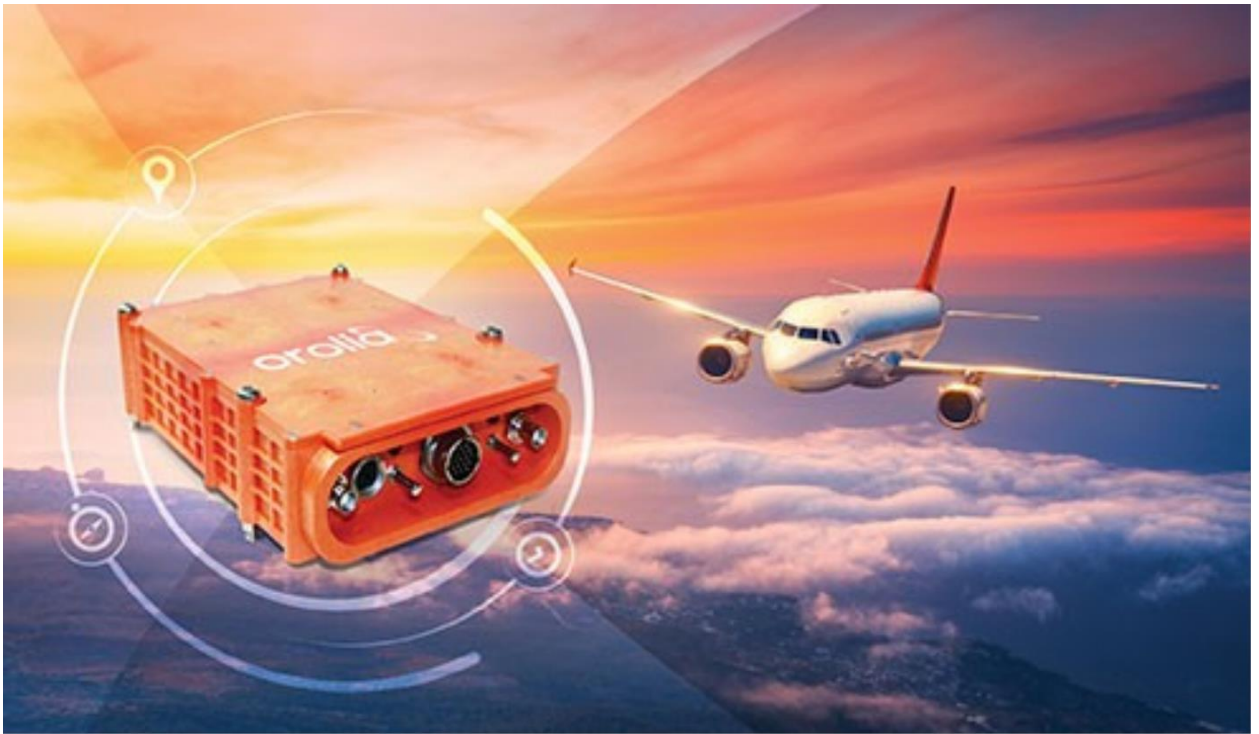
Рисунок 1 – Внешний вид

Аварийный радиомаяк (ELT) международной космической системы поиска и спасения терпящих бедствие объектов КОСПАС-SARSAT ARTEX ME 406. Он предназначен для подачи сигнала бедствия, содержащего идентификационную информацию, при вынужденной посадке самолёта или ударе о землю. После приёма аварийных сигналов определяется местоположение и принадлежность самолёта, организуется его поиск и спасение экипажа и пассажиров. Для этого, кроме радиосигнала на частоте 406,025 МГц, предназначенного для его приёма на спутниках, излучаются радиосигналы на международной аварийной частоте 121,5 МГц для привода поисково-спасательных ВС или наземных мобильных средств к месту аварии. Радиомаяк закреплён на самолёте и включается на передачу либо вручную экипажем, либо от удара с продольным ускорением более 2,3 g. Комплект радиомаяка состоит из электронного блока, пульта управления и антенны. На рис. 2.18 представлен электронный блок радиомаяка ARTEX ME 406. Он расположен внутри фюзеляжа за креслом правого пассажира под багажным отсеком.
